CARTA DE APROXIMAÇÃO
POR INSTRUMENTOS (IAC)
INSTRUMENT APPROACH CHART (IAC)

LAGOA SANTA / Lagoa Santa, MIL (SBLs)

RNP RWY 13

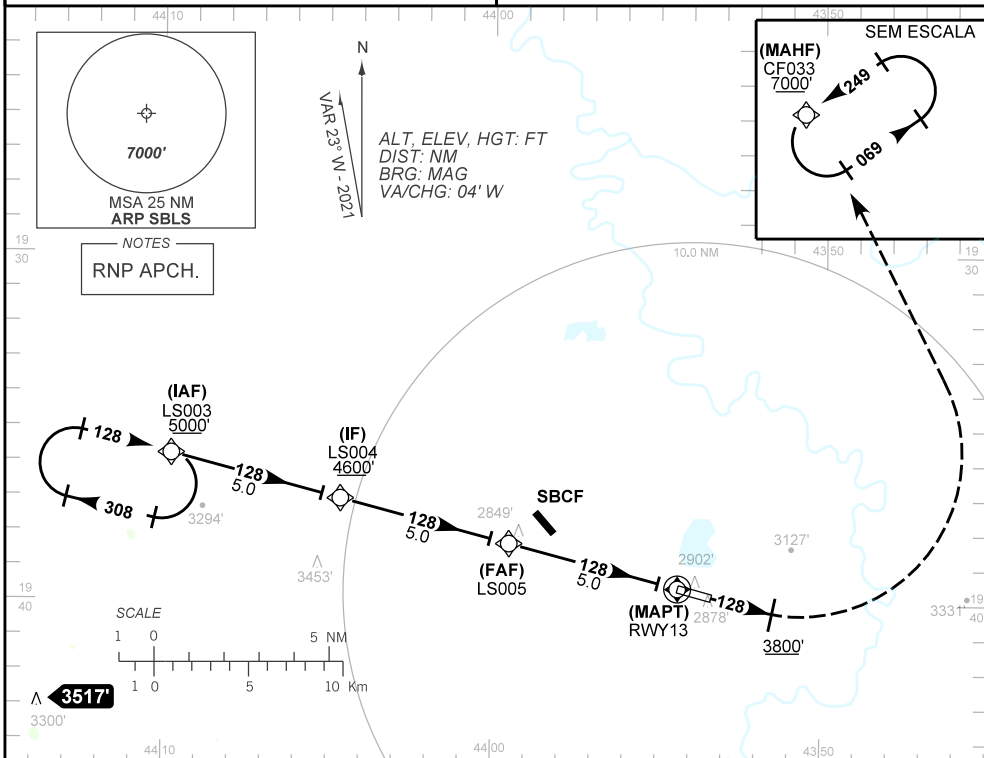
Aproximação Perdida: Subir para 7000' no rumo 128. Ao passar 3800', curvar à ESQUERDA e voar direto para CF033 para espera.
Missed APCH: Climb to 7000'. Mantain course 128. After 3800' turn LEFT direct CF033 for holding.

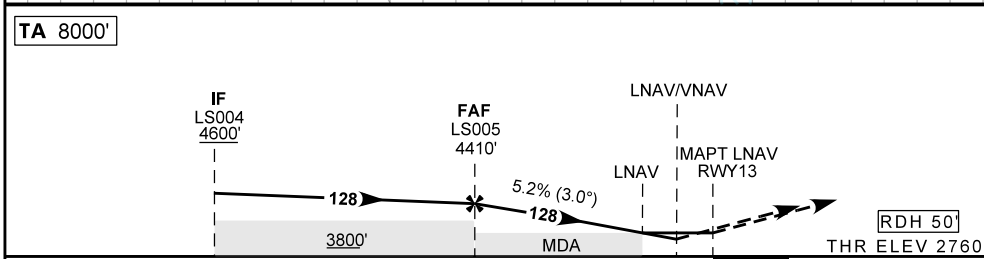
TO THR 13 (NM) 10.0 5.0 1.2 0.9 0.0

LS005	4.0	3.0	2.0	1.2	0.9	RWY13	KT	090	110	130	150	170	
4410	4083	3765	3446	3130	3046	ALT	FPM	500	600	700	800	950	
1650	1323	1005	686	370	286	(HGT)	FAF-MAPT	NIL
